## Analysis of Weather-Related Aviation Accidents in Iran Using ASN Information and ERA5 Reanalysis Data

### Abstract

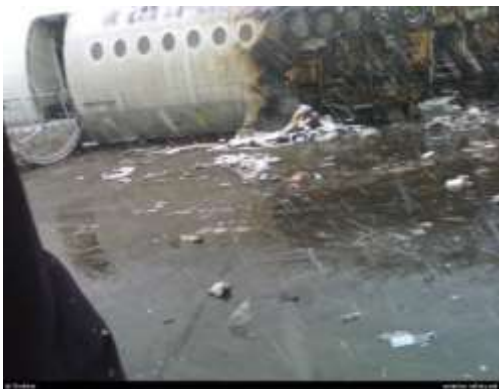
آغاز شد. تمام خدمه و مسافران از طریق دو خروجی اضطراری بال سمت راست تخلیه شدند. تصاویری از بدنه هواپیما در روز سانحه در شکل ۳ نشان داده شده است. احتمالاً علت اصلی سانحه تصمیم اشتباه خدمه در انجام ندادن عملیات ضدیخ‌پاشی بوده که منجر به آلودگی بال‌ها و در نهایت ورود هواپیما به حالت واماندگی (stall) در هنگام برخاستن شده است. علل موثر ثانویه، ضعف در مدیریت منابع کابین خلبان و ضعف در مدیریت عملیات پروازی در شرایط هوای سرد توسط شرکت ایران ایر می‌تواند باشد.

شکل ۳. تصویر هواپیمای سانحه هوانوردی با عامل هواشناسی یخ‌زدگی در روز ۲ ژانویه ۲۰۰۸ (Aviation-safety.net)

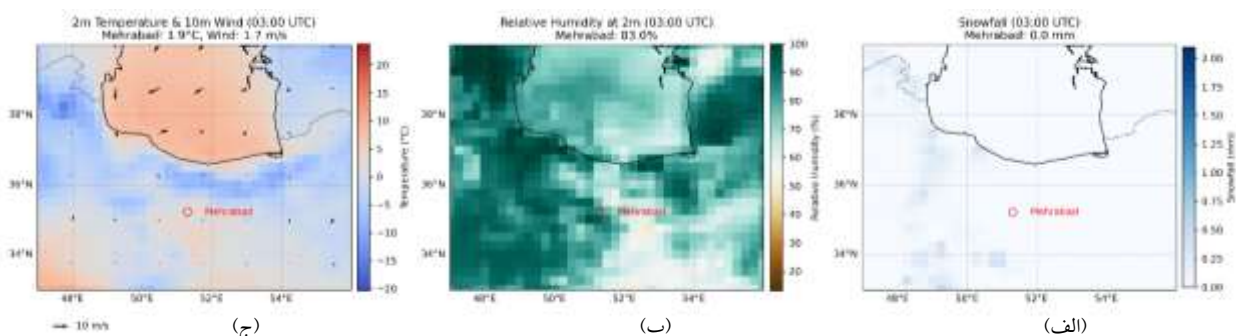
در روز سانحه، شرایط جوی در فرودگاه مهرآباد به گونه‌ای بود که می‌توانست تأثیر بسزایی بر عملکرد هواپیما داشته باشد. بر اساس داده‌های ERA5 (شکل ۴) دمای هوا در ارتفاع دو متری از سطح زمین در حدود صفر تا ۴ درجه سلسیوس بوده و به نقطه انجماد نزدیک بوده است. چنین شرایطی امکان تشکیل یخ‌زدگی را به‌خصوص روی بدنه هواپیما افزایش می‌دهد. رطوبت نسبی در ارتفاع ۲ متری از سطح زمین مقدار بالایی داشته است که به تشکیل مه و کاهش

شکل ۴. الف) مقدار بارش برف در یک ساعت گذشته (برحسب میلی متر)، ب) رطوبت نسبی در ارتفاع دو متری از سطح زمین (برحسب درصد)، ج) دما در ارتفاع دو متری از سطح زمین (برحسب درجه سلسیوس، نواحی سایه خورده رنگی) و بردار باد در ارتفاع ۱۰ متری از سطح زمین در ساعت ۳ UTC روز ۲ ژانویه ۲۰۰۸ همراه با سانحه هوانوردی ناشی از یخزدگی

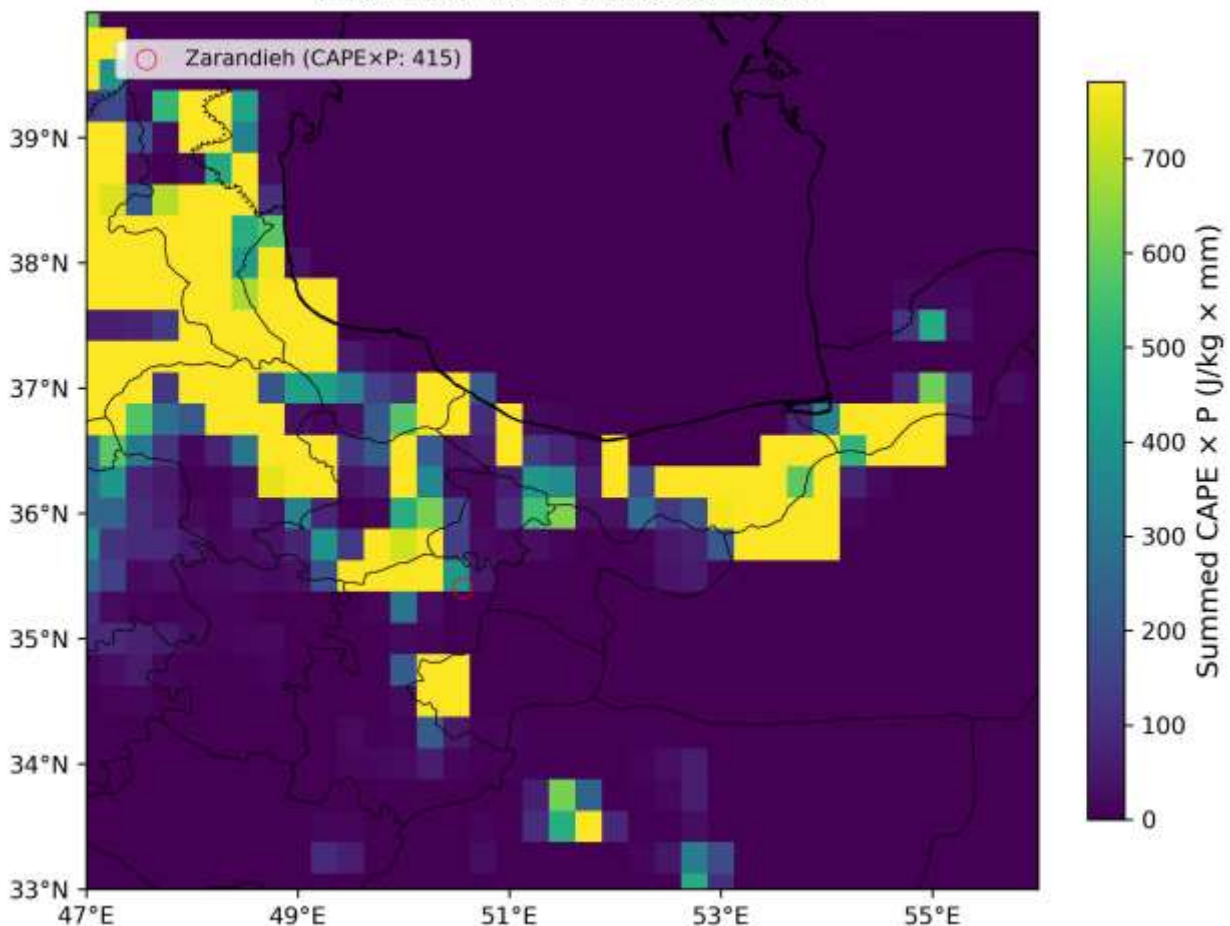
چنین شرایطی با وقوع آذرخش منجر به سقوط هواپیمای C-130E در زرنديه انطباق داشته و نشان می‌دهد که رخداد پدیده‌های همرفتی شدید به ویژه برخورد آذرخش به عنوان علت اصلی سانحه، از منظر هواشناسی کاملاً توجیه پذیر بوده است. شایان ذکر است که به دلیل قدیمی بودن زمان رخداد، تصاویر ماهواره‌ای، داده‌های ثبت شده آذرخش و همچنین گزارش‌های همزمان متار برای این تاریخ در دسترس نبوده‌اند؛ از این رو، تحلیل این سانحه صرفاً بر پایه شاخص  $CAPE \times P$  بوده است که در پژوهش‌های نوین به عنوان یکی از معیارهای معتبر برای پیش‌بینی احتمال وقوع آذرخش شناخته می‌شود.

در روز سه‌شنبه ۱۸ آوریل ۱۹۶۷، نقشه ترکیبی از شاخص ناپایداری  $CAPE$  ضرب در بارش تجمعی (P) در بازه زمانی ۱۳ تا ۱۴ به وقت جهانی (UTC)، ناپایداری قابل توجهی را در ناحیه شمال غرب کشور، رشته کوه البرز و همچنین حوالی زرنديه در شمال استان مرکزی نشان می‌دهد (شکل ۵). بر اساس این نقشه، مقدار  $CAPE \times P$  در منطقه زرنديه به عدد  $415 \text{ J/kg} \times \text{mm}$  رسیده که در محدوده مستعد رخداد آذرخش قرار دارد. توزیع گسترده نواحی با مقادیر بالای این شاخص در شمال غرب کشور و بخش‌هایی از البرز مرکزی گویای وجود شرایط هم‌زمان برای همرفت شدید و رطوبت کافی در این بازه زمانی است که بستر مناسبی را برای تشکیل ابرهای کومه‌ای بار (CB) و وقوع آذرخش نشان می‌دهد.

شکل ۵. نقشه توزیع شاخص ترکیبی ناپایداری همرفتی  $CAPE \times P$  در بازه زمانی ۱۳ تا ۱۴ به وقت جهانی (UTC) در ۱۸ آوریل ۱۹۶۷ بر حسب  $\text{J/kg} \times \text{mm}$

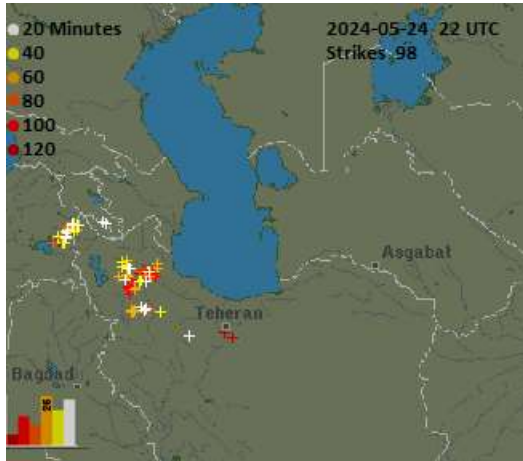
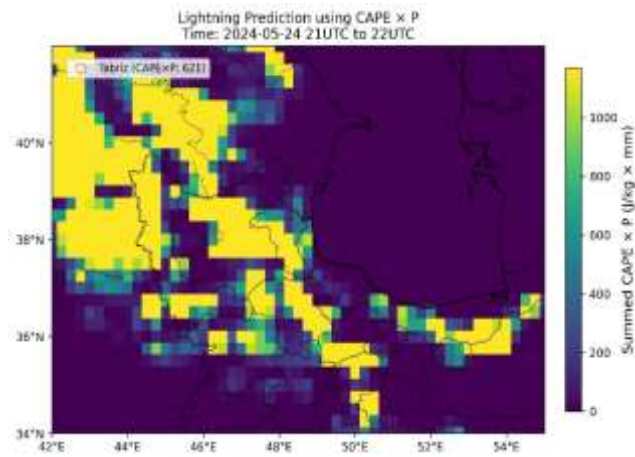
در ساعت ۲۲ UTC روز ۲۴ مه ۲۰۲۴، شاخص ترکیبی محاسبه شده  $CAPE \times P$  بیشترین مقادیر خود را در نواحی شمال‌غربی ایران نشان می‌دهد که بیان‌گر وجود هم‌زمان مقادیر بالای انرژی پتانسیل در دسترس همرفتی و رطوبت نسبی در منطقه است (شکل ۶-الف). مقدار شاخص  $CAPE \times P$  در ایستگاه فرودگاه تبریز برابر  $621 J/kg \times mm$  است که در بازه مستعد رخداد آذرخش است. این شرایط زمینه‌ساز وقوع توفان‌های تندری بوده و با داده‌های رعدوبرق شبکه Blitzortung انطباق دارد، به گونه‌ای که عمده فعالیت‌های

آذرخش در بازه زمانی دو ساعت منتهی به ساعت ۲۲ UTC در شمال‌غرب کشور متمرکز شده‌اند (شکل ۶-ب). نقاط رنگی بیان‌گر مکان و زمان وقوع آذرخش‌ها هستند؛ به‌طوری‌که رنگ‌های سفید و زرد نشان‌دهنده آذرخش‌های اخیر و رنگ‌های قرمز و نارنجی مربوط به رخدادهای گذشته‌تر هستند. بیشترین تمرکز فعالیت در شمال‌غرب ایران مشاهده می‌شود که مؤید فعالیت ناپایداری‌های همرفتی در این منطقه است. در مجموع، ۹۸ مورد آذرخش ثبت شده که ۲۶ مورد آن در یک ساعت گذشته رخ داده است. حضور رنگ‌های زرد و سفید در این نقشه‌ها نیز مؤید وقوع اخیر این آذرخش‌هاست. همچنین براساس گزارش‌های متار فرودگاه تبریز، در همین ساعت وجود ابرهای کومه‌ای بار (CB) نمایان‌گر حضور سامانه‌های همرفتی فعال در منطقه است. همچنین در روز ۲۴ مه ۲۰۲۴، فرودگاه تبریز شاهد شرایط جوی ناپایدار با فعالیت‌های رگبار شدید باران همراه با آذرخش بود. از ساعت ۱۵:۰۰ UTC، ابرهای کومه‌ای بار در ارتفاعات مختلف تشکیل شدند که منجر به آذرخش و باران‌های پراکنده به ویژه در ساعات بعدازظهر تا اواخر شب گردید. دید افقی در برخی ساعات به ۴۰۰ متر کاهش یافت و سرعت باد تا حدود ۱۰ متر بر ثانیه با جهت‌های متغیر گزارش شد. دما بین ۱۳ تا ۲۵ درجه سلسیوس بوده و رطوبت نسبی بالای محیط، شرایط لازم را برای تشکیل این پدیده‌ها فراهم کرد. در مجموع، انطباق میان شاخص دینامیکی  $(CAPE \times P)$ ، داده‌های مشاهده‌ای آذرخش (Blitzortung) و گزارش‌های متار بر فعال بودن یک سامانه‌ی همرفتی قوی در شمال‌غرب کشور و تأثیر مستقیم آن بر شرایط جوی فرودگاه تبریز دلالت دارد.

شکل ۶. نقشه توزیع شاخص ترکیبی ناپایداری همرفتی  $CAPE \times P$  در بازه زمانی ۲۱ تا ۲۲ به وقت جهانی (UTC) در تاریخ ۲۴ مه ۲۰۲۴ بر حسب  $J/kg \times mm$  (ب) شکل ۶. نقشه توزیع شاخص ترکیبی ناپایداری همرفتی  $CAPE \times P$  در بازه زمانی ۲۱ تا ۲۲ به وقت جهانی (UTC) در تاریخ ۲۴ مه ۲۰۲۴ بر حسب  $J/kg \times mm$  (ب) نقشه ثبت فعالیت‌های آذرخش در بازه‌ی زمانی دو ساعت منتهی به ساعت ۲۲ UTC از داده‌های شبکه Blitzortung.org

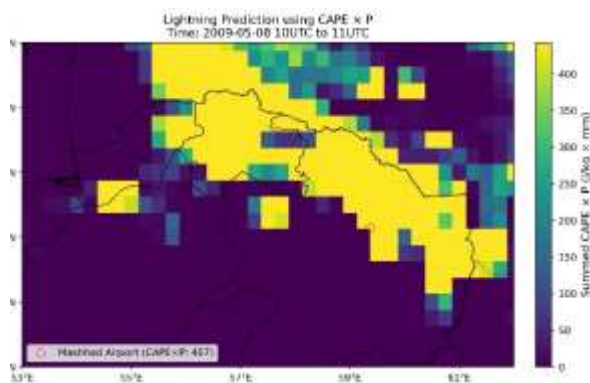
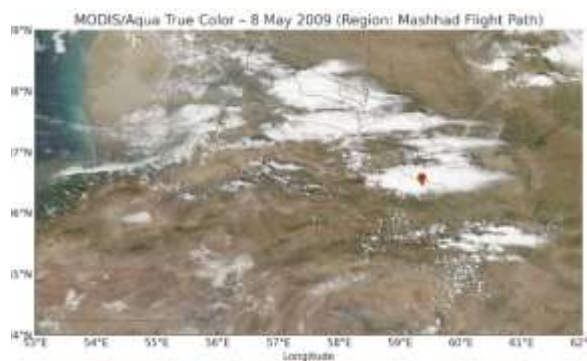
بررسی ترمودینامیکی شرایط جوی سانحه پروازی ۸ مه ۲۰۰۹ نشان می‌دهد که این سانحه در نتیجه‌ی مواجهه‌ی هواپیمای توپولف Tu-154M با ناپایداری شدید جوی در شمال شرق

شکل ۷. الف) تصویر رنگ واقعی پوشش ابر در ایران (باند‌های مرئی شماره ۱ (قرمز، ۶۲۰-۶۷۰ نانومتر)، ۴ (سبز، ۵۴۵-۵۶۵ نانومتر)، و ۳ (آبی، ۴۵۹-۴۷۹ نانومتر))، ثبت شده توسط سنجنده مادیس ماهواره تراد ۸ مه ۲۰۰۹ در این تصویر محل فرودگاه مشهد مشخص شده است. (<https://worldview.earthdata.nasa.gov>)، ب) نقشه توزیع شاخص ترکیبی ناپایداری همرفتی  $CAPE \times P$  در بازه ساعت ۱۰ UTC تا ۱۱ UTC در ۸ مه ۲۰۰۹ بر حسب  $J/kg \times mm$

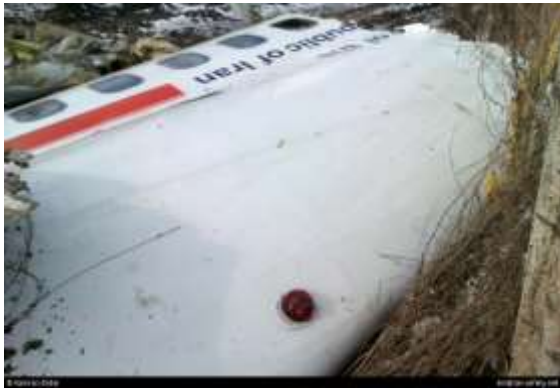
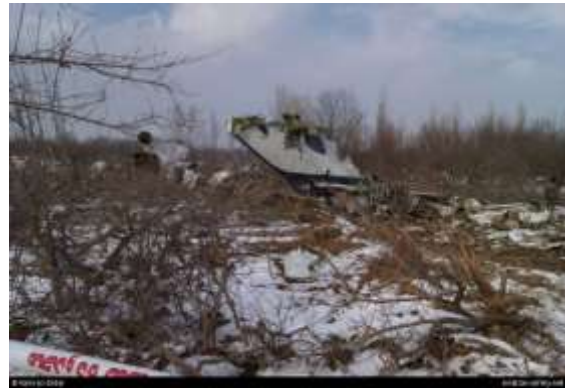
شکل ۸. تصویر هواپیمای سانحه هوانوردی با عامل هواشناسی محدودیت دید در روز ۹ ژانویه ۲۰۱۱ (Aviation-safety.net)

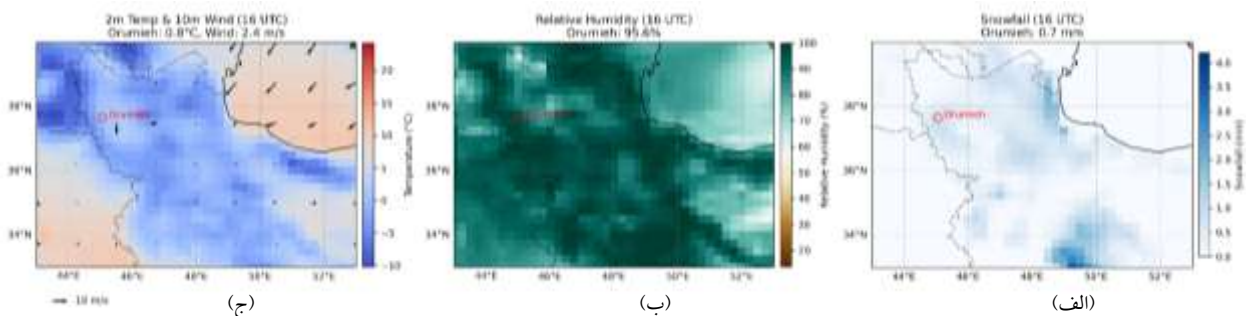
در زمان وقوع سانحه هوایی پرواز شماره ۲۷۷ ایران‌ایر در تاریخ ۹ ژانویه ۲۰۱۱، تحلیل شرایط جوی مجاورت سطح زمین مبتنی بر داده‌های ERA5 در ساعت ۱۶UTC (مطابق با زمان تقریبی سانحه) نشان‌دهنده شرایط جوی بسیار نامساعد در منطقه ارومیه است (شکل ۹). نقشه دما در ارتفاع ۲ متر و باد در ارتفاع ۱۰ متری از سطح زمین نشان می‌دهد که دما در محدوده فرودگاه ارومیه حدود ۰/۸ درجه سلسیوس و در آستانه انجماد قرار داشته است؛ وضعیتی که احتمال یخ‌زدگی سطح باند و همچنین تشکیل یخ روی سطوح هواپیما را افزایش می‌دهد. سرعت باد در حدود ۲/۴ متر بر ثانیه و با الگوی به نسبت متغیر بوده که اگرچه از نظر عددی ملایم است، اما در شرایط دید محدود و در مرحله حساس فرود می‌تواند خطرناک باشد، به‌ویژه اگر به‌صورت باد عرضی یا

شکل ۹. الف) مقدار بارش برف در یک ساعت گذشته (برحسب میلی متر)، ب) رطوبت نسبی در ارتفاع دو متری از سطح زمین (برحسب درصد)، ج) دما در ارتفاع دو متری از سطح زمین (برحسب درجه سلسیوس، نواحی سایه خورده رنگی) و بردار باد در ارتفاع ۱۰ متری از سطح زمین در ساعت ۱۶ UTC روز ۹ ژانویه ۲۰۱۱ همراه با سانحه هوانوردی ناشی از محدودیت دید

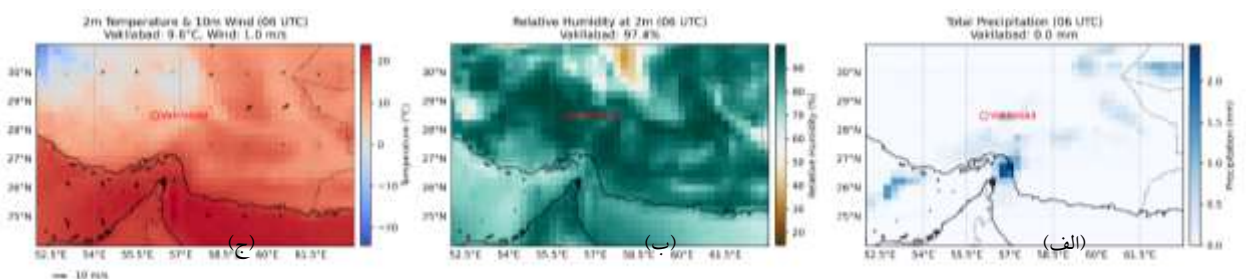
بر اساس بررسی نقشه‌های هواشناسی با استفاده از داده‌های ERA5 (شکل ۱۰)، در ساعت وقوع سانحه ۱۹ ژانویه ۲۰۲۲، وضعیت جوی در منطقه وکیل آباد نشان‌دهنده هوای نسبتاً گرم با دمای ۹/۶ درجه سلسیوس است. سرعت باد در این منطقه ۱ متر بر ثانیه بوده که حاکی از آرام بودن جو و نبود اختلاط قائم قوی است. رطوبت نسبی بسیار بالا (۹۷/۴٪) در این منطقه نشان‌دهنده اشباع بالای جو و احتمال تشکیل مه غلیظ است که می‌تواند موجب کاهش دید افقی شود. همچنین، با توجه به نبود بارندگی (صفر میلی متر)، این شرایط پایدار می‌تواند منجر به کاهش شدید دید و مشکلات در هوانوردی، به ویژه در فرود هواپیماها شود. این وضعیت مشابه شرایط جوی در برخی از سوانح هوایی گذشته است که کاهش دید به دلیل مه غلیظ در وقوع سوانح موثر بوده است.

شکل ۱۰. الف) مقدار بارش کل در یک ساعت گذشته (برحسب میلی متر)، ب) رطوبت نسبی در ارتفاع دو متری از سطح زمین (برحسب درصد)، ج) دما در ارتفاع دو متری از سطح زمین (برحسب درجه سلسیوس، نواحی سایه خورده رنگی) و بردار باد در ارتفاع ۱۰ متری از سطح زمین در ساعت ۰۶ UTC روز ۱۹ ژانویه ۲۰۲۲ همراه با سانحه هوانوردی ناشی از محدودیت دید

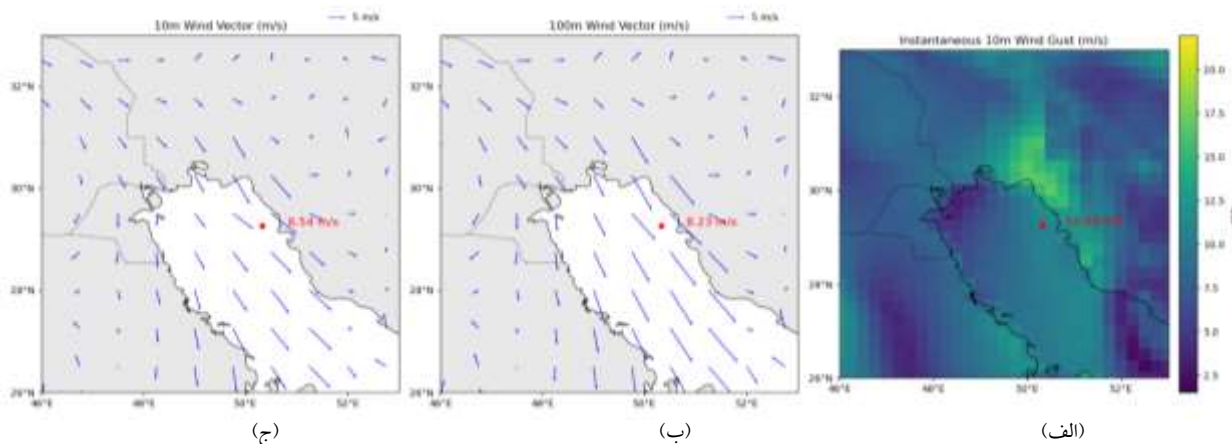
در سانحه خروج از باند پرواز ۴۵۲۵ شرکت ماهان‌ایر در تاریخ ۱۹ ژوئن ۲۰۱۶ در فرودگاه خارک، ابتدا داده‌های متار نزدیک‌ترین زمان به سانحه (ساعت UTC+۰۹:۰۰ معادل ۱۳:۳۰ به وقت محلی) مورد بررسی قرار گرفت. در این گزارش، باد با جهت ۳۰۰ درجه و سرعت ۱۶ نات ثبت شده است. با توجه به جهت باند ۱۳ (حدود ۱۳۰ درجه)، محاسبه مؤلفه‌های باد نشان می‌دهد که مؤلفه باد موافق برابر با ۸/۰۸ متر بر ثانیه و مؤلفه عرضی حدود ۱/۴۲ متر بر ثانیه بوده است. این مقدار باد موافق، بالاتر از حد مجاز ۷/۷ متر بر ثانیه تعیین شده طبق مستندات سازنده هواپیما (FCOM) است و می‌تواند یکی از عوامل مؤثر در افزایش طول باند مورد نیاز برای توقف هواپیما محسوب شود. در مرحله‌ی بعد، داده‌های بازتحلیل ERA5 برای بررسی ساختار قائم باد در زمان وقوع سانحه به کار گرفته شد. نتایج نشان می‌دهد که در زمان نزدیک به فرود، تفاوت معناداری میان سرعت باد در ارتفاعات ۱۰ متر و ۱۰۰ متر وجود داشته است (شکل ۱۱). این اختلاف به معنای وجود چینش قائم باد در منطقه فرود است که می‌تواند باعث ناپایداری ناگهانی در سرعت افقی هواپیما در فاز نهایی تقرب شود. گزارش خلبان نیز افزایش ناگهانی سرعت به ۷۴/۵ متر بر ثانیه در ارتفاع ۹۱ متری را تأیید می‌کند که می‌تواند ناشی از همین چینش باشد. چنین تغییری در شرایط باد، کنترل پرواز و تخمین نقطه تماس با باند را دشوار کرده و منجر به افزایش فاصله مورد نیاز برای توقف

شده است. همچنین مؤلفه عرضی باد در لحظه فرود (حدود ۱/۴ متر بر ثانیه) اگرچه در محدوده قابل کنترل توسط خلبان بوده، اما در صورت وجود نوسانات ناگهانی در الگوی باد، می‌تواند منجر به انحراف جزئی از محور باند و کاهش دقت در عملیات فرود شود. در مجموع، ترکیب سه عامل شامل باد موافق فراتر از حد مجاز، وجود چینش قائم مؤثر در لایه نزدیک سطح، و مؤلفه عرضی باد به‌طور هم‌زمان باعث

شکل ۱۱. شرایط باد در فرودگاه خارک در روز سانحه (۱۹ ژوئن ۲۰۱۶ ساعت ۹ UTC) برحسب متربرثانیه: الف) باد جستی لحظه‌ای در ارتفاع ۱۰ متری، ب) میدان برداری باد در ارتفاع ۱۰۰ متری، ج) میدان برداری باد در ارتفاع ۱۰ متری

کاهش عملکرد سامانه‌های کاهش سرعت، ناپایداری در اجرای فرود و در نهایت خروج هواپیما از انتهای باند شده است. این رخداد ضرورت بازبینی محدودیت‌های باد موافق در فرودگاه‌هایی با باند کوتاه و ارتقای سامانه‌های هشداردهنده تغییرات باد در مرحله نهایی فرود را یادآور می‌شود.
