## Analysis of Weather-Related Aviation Accidents in Iran Using ASN Information and ERA5 Reanalysis Data

### Abstract

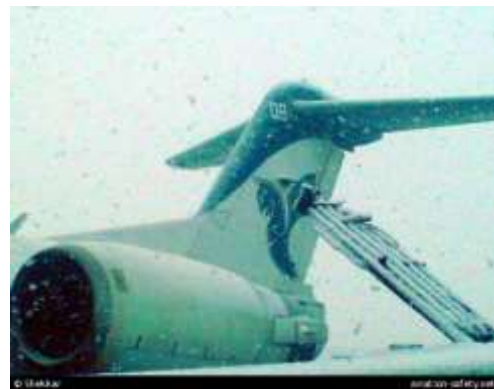
شکل ۳. تصویر هواپیمای سانحه هوانوردی با عامل هواشناسی یخ‌زدگی در روز ۲ ژانویه ۲۰۰۸ (Aviation-safety.net)

چپ با زمین تماس پیدا کرد. پس از آن هواپیما برای لحظه‌ای به وضعیت نسبتاً پایدار برگشت اما چند ثانیه بعد، در حالی که در حال از دست دادن ارتفاع بود دوباره به سمت چپ غلتید. این بار بال چپ کاملاً با زمین تماس پیدا کرد و هنگام بازگشت به وضعیت نسبتاً مستقیم، هر دو چرخ اصلی با زمین برخورد کردند. تمام اراکه‌های فرود شکستند و هواپیما روی سطح کنار باند سر خورد. گزارش شده که در هنگام برخورد یا بلافاصله پس از آن، تمام برق هواپیما قطع شده بود. پس از توقف هواپیما، آتش‌سوزی از ریشه بال چپ به سمت بدنه

دید افقی کمک کرده است. در زمان وقوع سانحه طبق داده‌های بازتحلیل ERA5 دما و رطوبت نسبی در ارتفاع دو متری از سطح زمین در ایستگاه فرودگاه مهرآباد به ترتیب در حدود ۱/۹ درجه سلسیوس و ۸۳ درصد بوده است و باد ملایمی در حدود ۱/۷ متربر ثانیه رخ داده است.

با توجه به شرایط جوی فوق، می‌توان نتیجه گرفت که ترکیب دمای پایین، رطوبت بالا، مه، پوشش ابری متراکم و بارش برف سبک همگی عواملی بوده‌اند که می‌توانستند در ایجاد مخاطره در پرواز نقش داشته باشند. وجود مه و کاهش دید، به‌همراه یخ‌زدگی روی بدنه و بال‌های هواپیما و سطح باند، می‌توانسته چالش‌های جدی برای خلبان و عملکرد هواپیما ایجاد کند. با توجه به اینکه این سانحه در فاصله بسیار کوتاهی پس از برخاستن از روی باند رخ داده و هواپیما هنوز به ارتفاع بالاتر از لایه‌های سطحی وارد نشده بود، شرایطی نظیر دمای نزدیک به نقطه انجماد، رطوبت نسبی بالا و بارش برف سبک
